Comune di Santa Marinella
Provincia di Roma

Incrocio Via Aurelia- Via F. Crispi
Individuazione delle criticità

TAV.
4

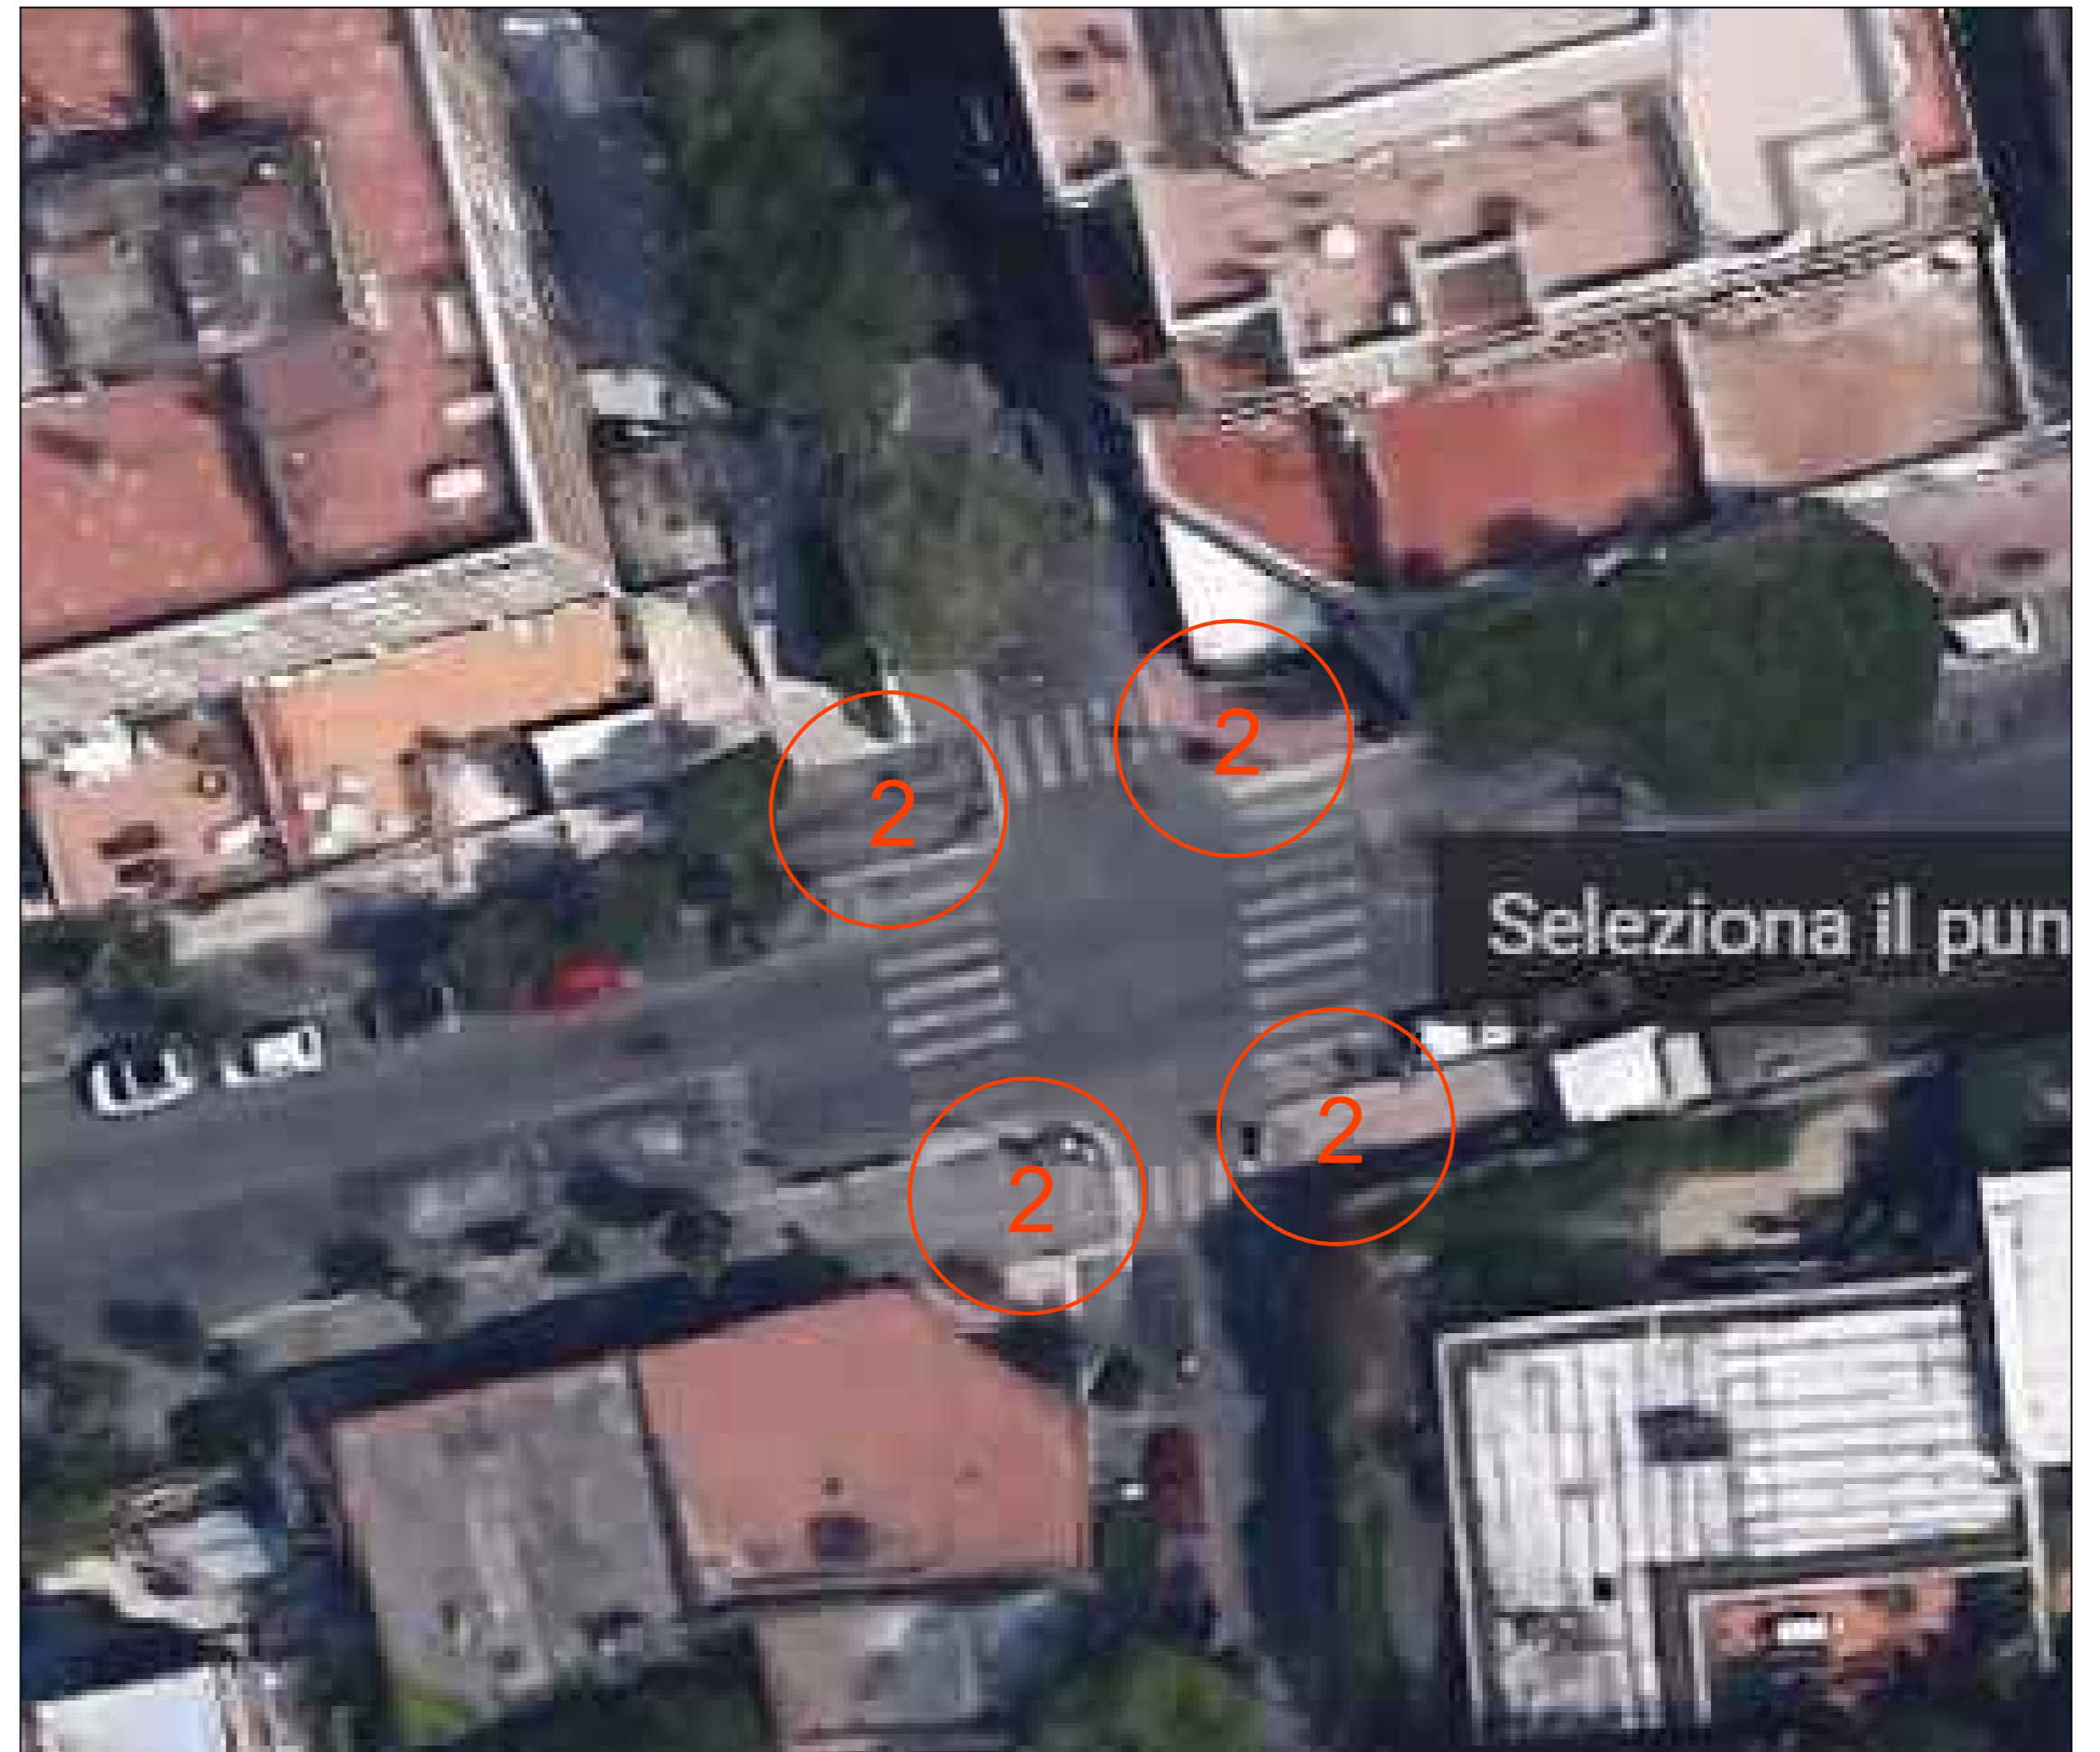
B - Planimetria Incrocio Via Aurelia - Via F. Crispi - Scala 1:200

Individuazione delle criticità

- ① Posizionamento errato della cartellonistica stradale e pubblicitaria
- ② Pavimentazione della sede stradale sconnessa

Soluzioni criticità

- ① Posizionamento errato della cartellonistica stradale e pubblicitaria. Spostamento lungo gli edifici della stessa. Realizzazione di percorsi tattili
- ② Pavimentazione della sede stradale e sconnessa. Miglioramento degli scivoli con pavimentazione idonea, sistemazione della pavimentazione stradale, spostamento di alcuni attraversamenti pedonali e dei parcheggi. Sistemazione dei parapedoni.

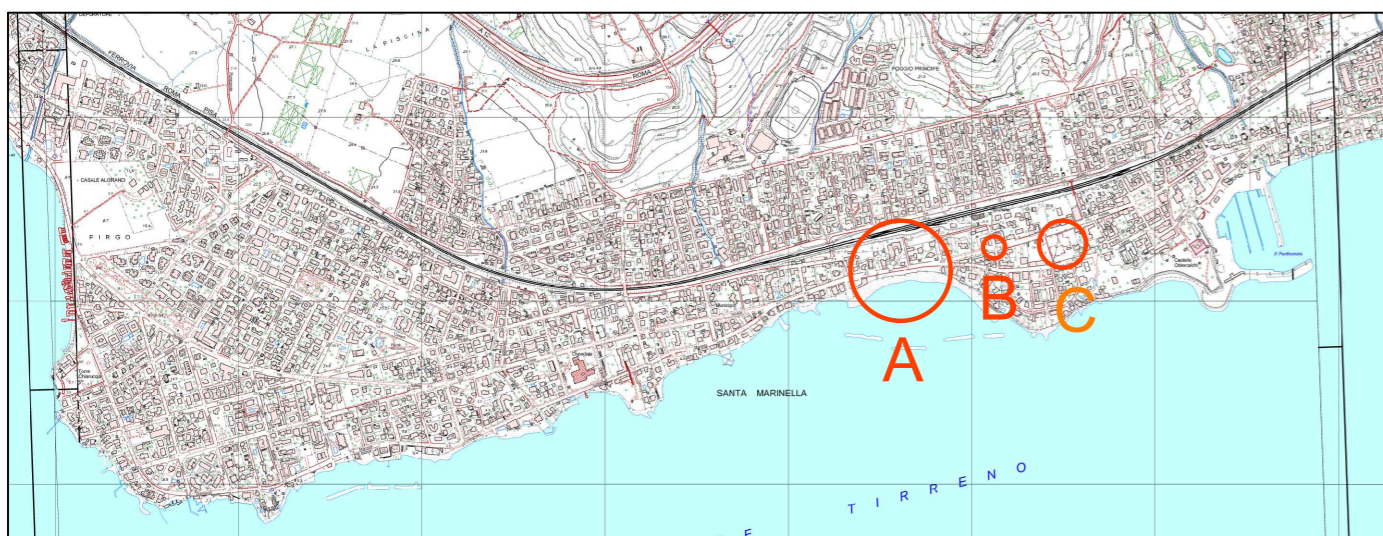
Planimetria d'insieme

A - Passeggiata "Perla del Tirreno"

B - Incrocio Via Aurelia - Via Crispi - Via Artieri

C - Parcheggio ex Fungo

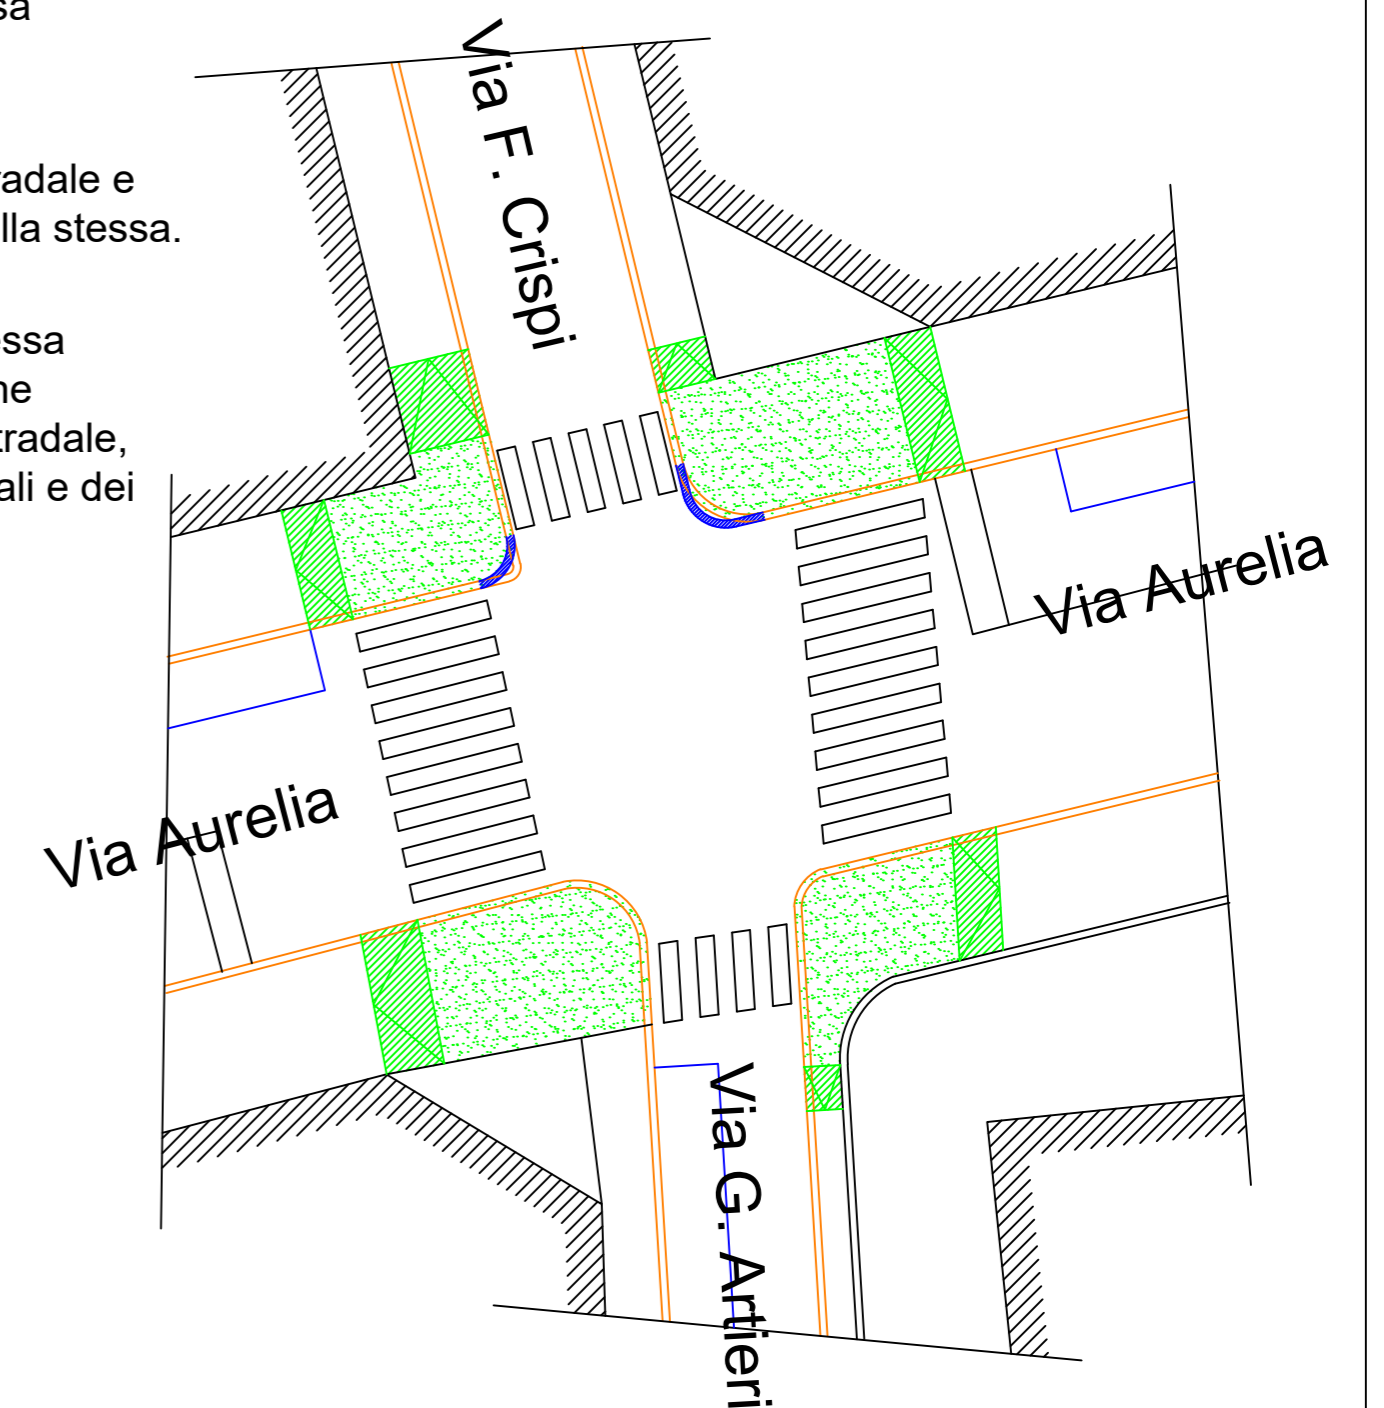
Incrocio Via Aurelia - Via F. Crispi - Via G. Artieri - Scala 1:200

- Stato attuale marciapiedi
- Assetto nuovi marciapiedi
- Nuovo assetto scivoli
- Nuovo assetto marciapiedi a quota stradale
